PARTICIÓN INTERIOR VERTICAL. LADRILLO PERFORADO

P2.3 Tipo 1 - LP

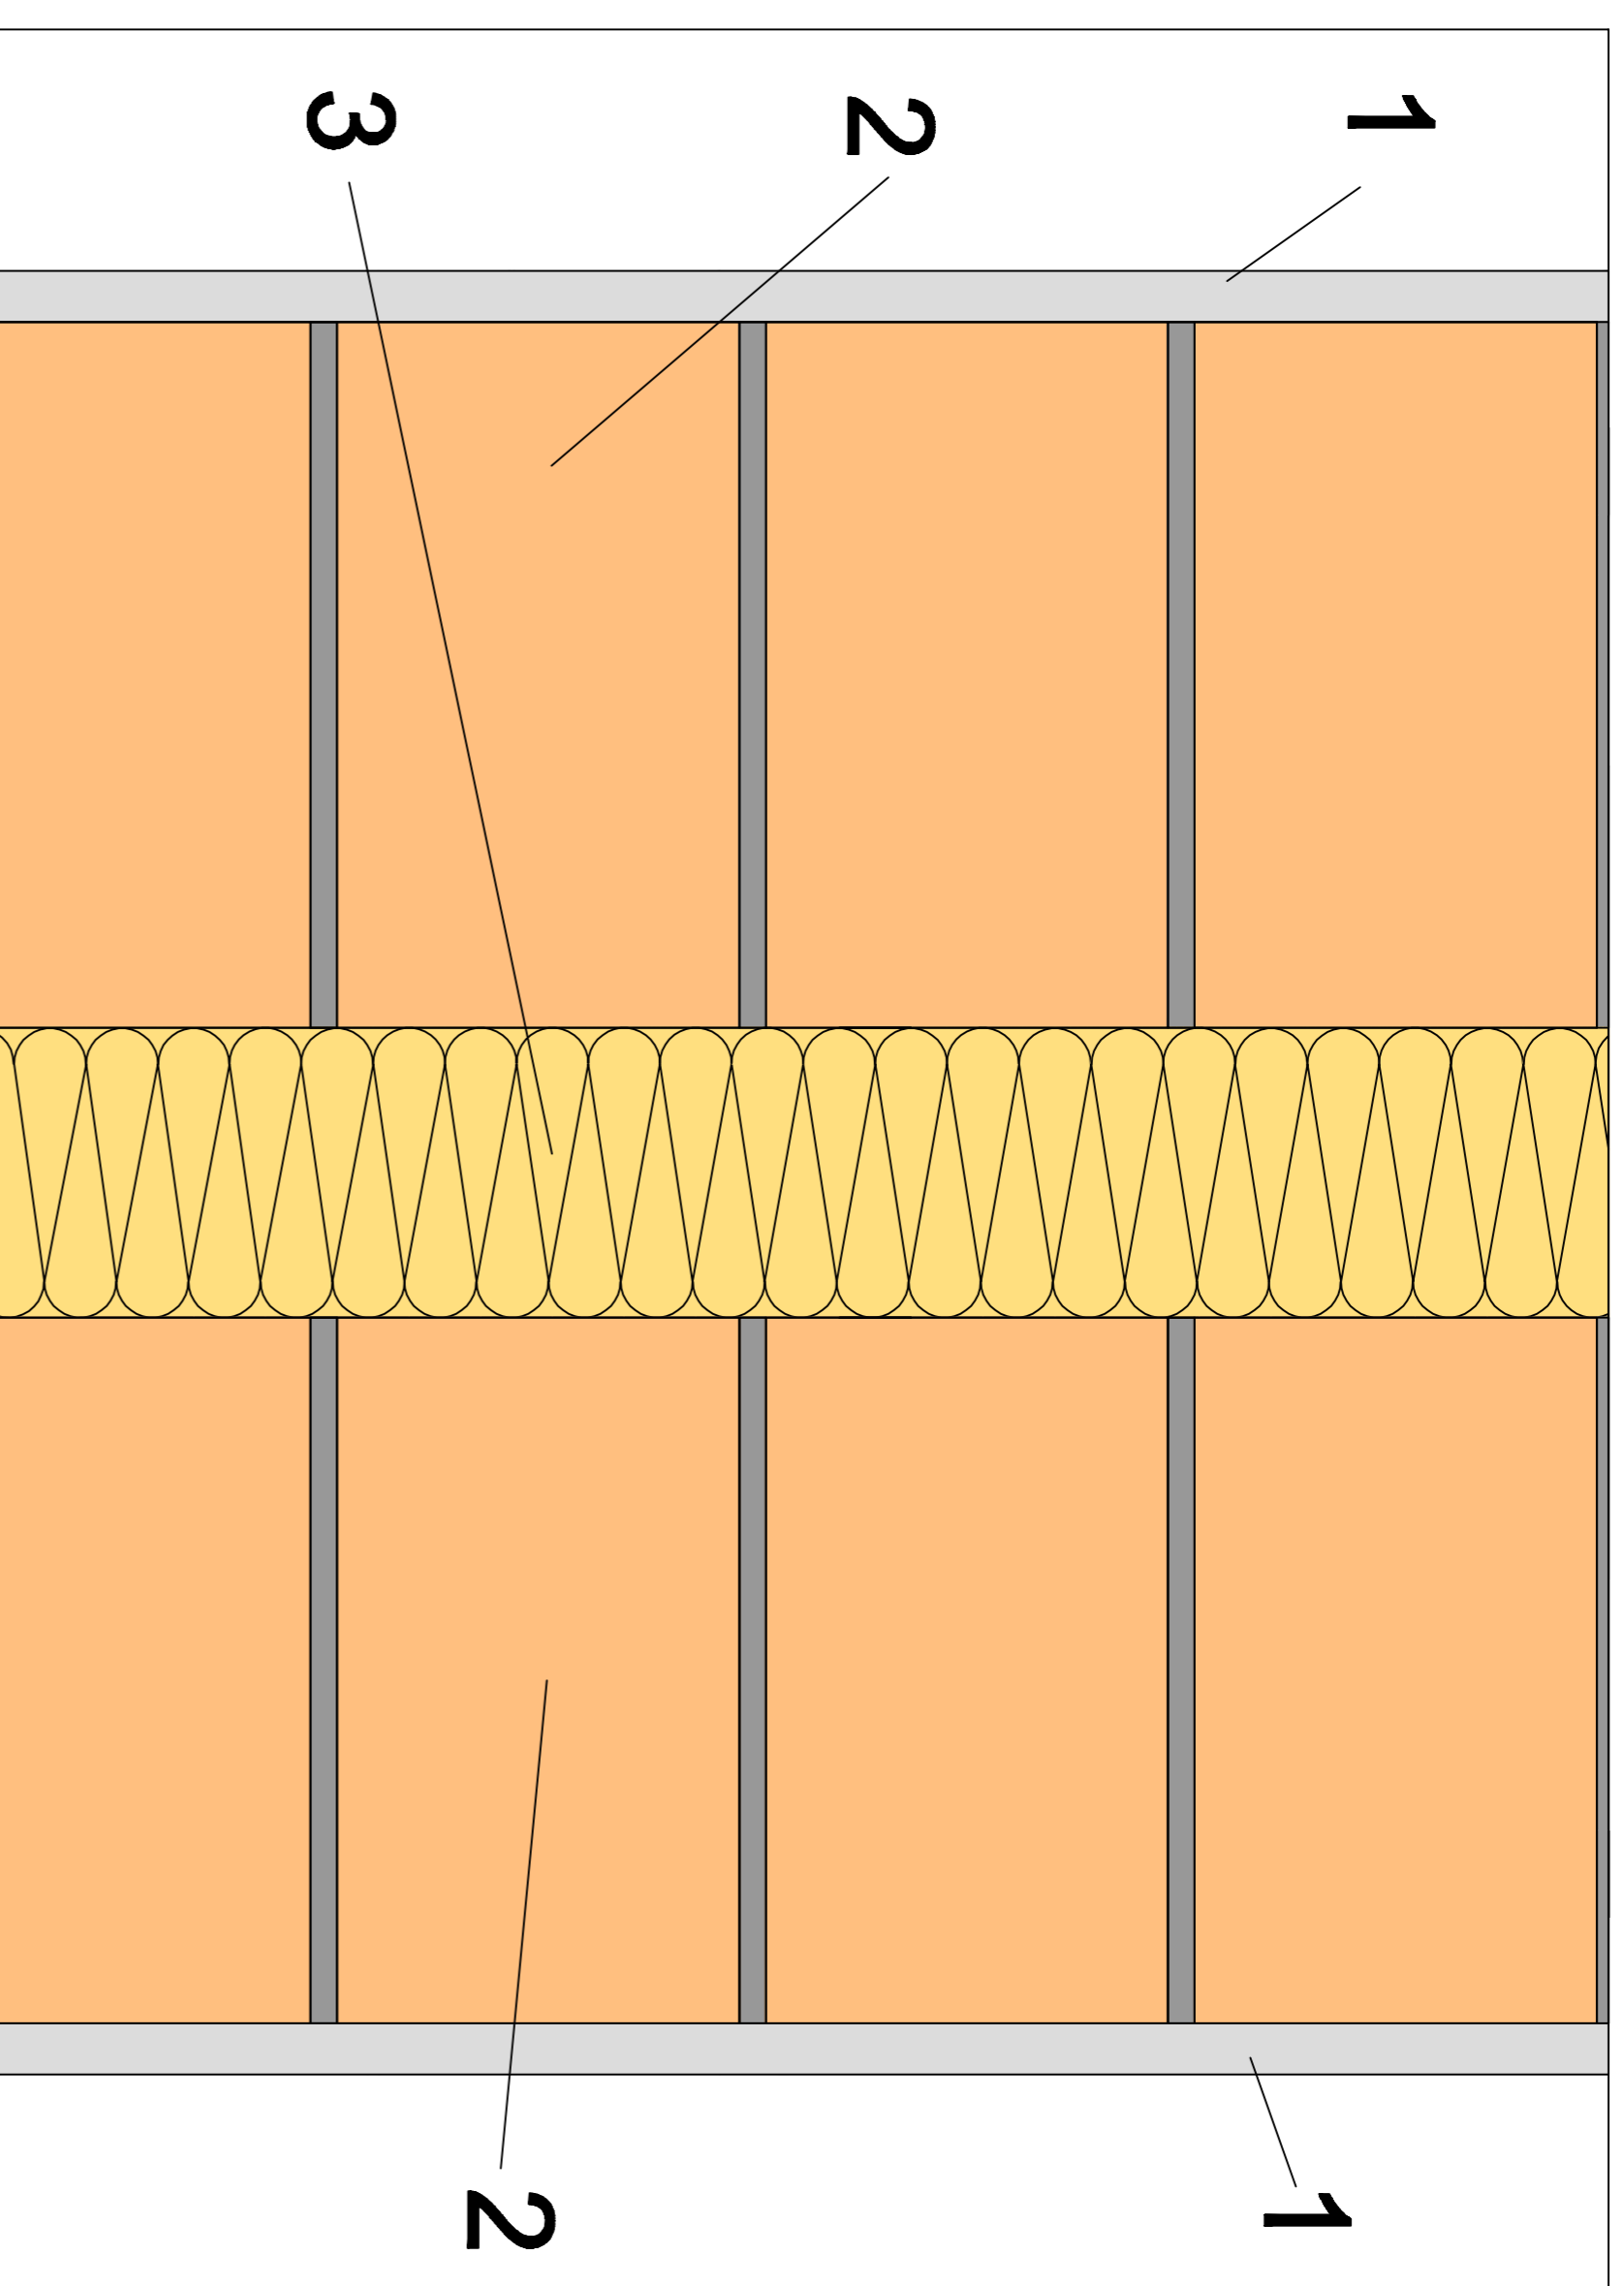
ENCUENTRO CON PILAR

1 - REVESTIMIENTO INTERIOR.

2 - LADRILLO CERÁMICO PERFORADO.

3 - LANA MINERAL ISOVER.

4 - PILAR.

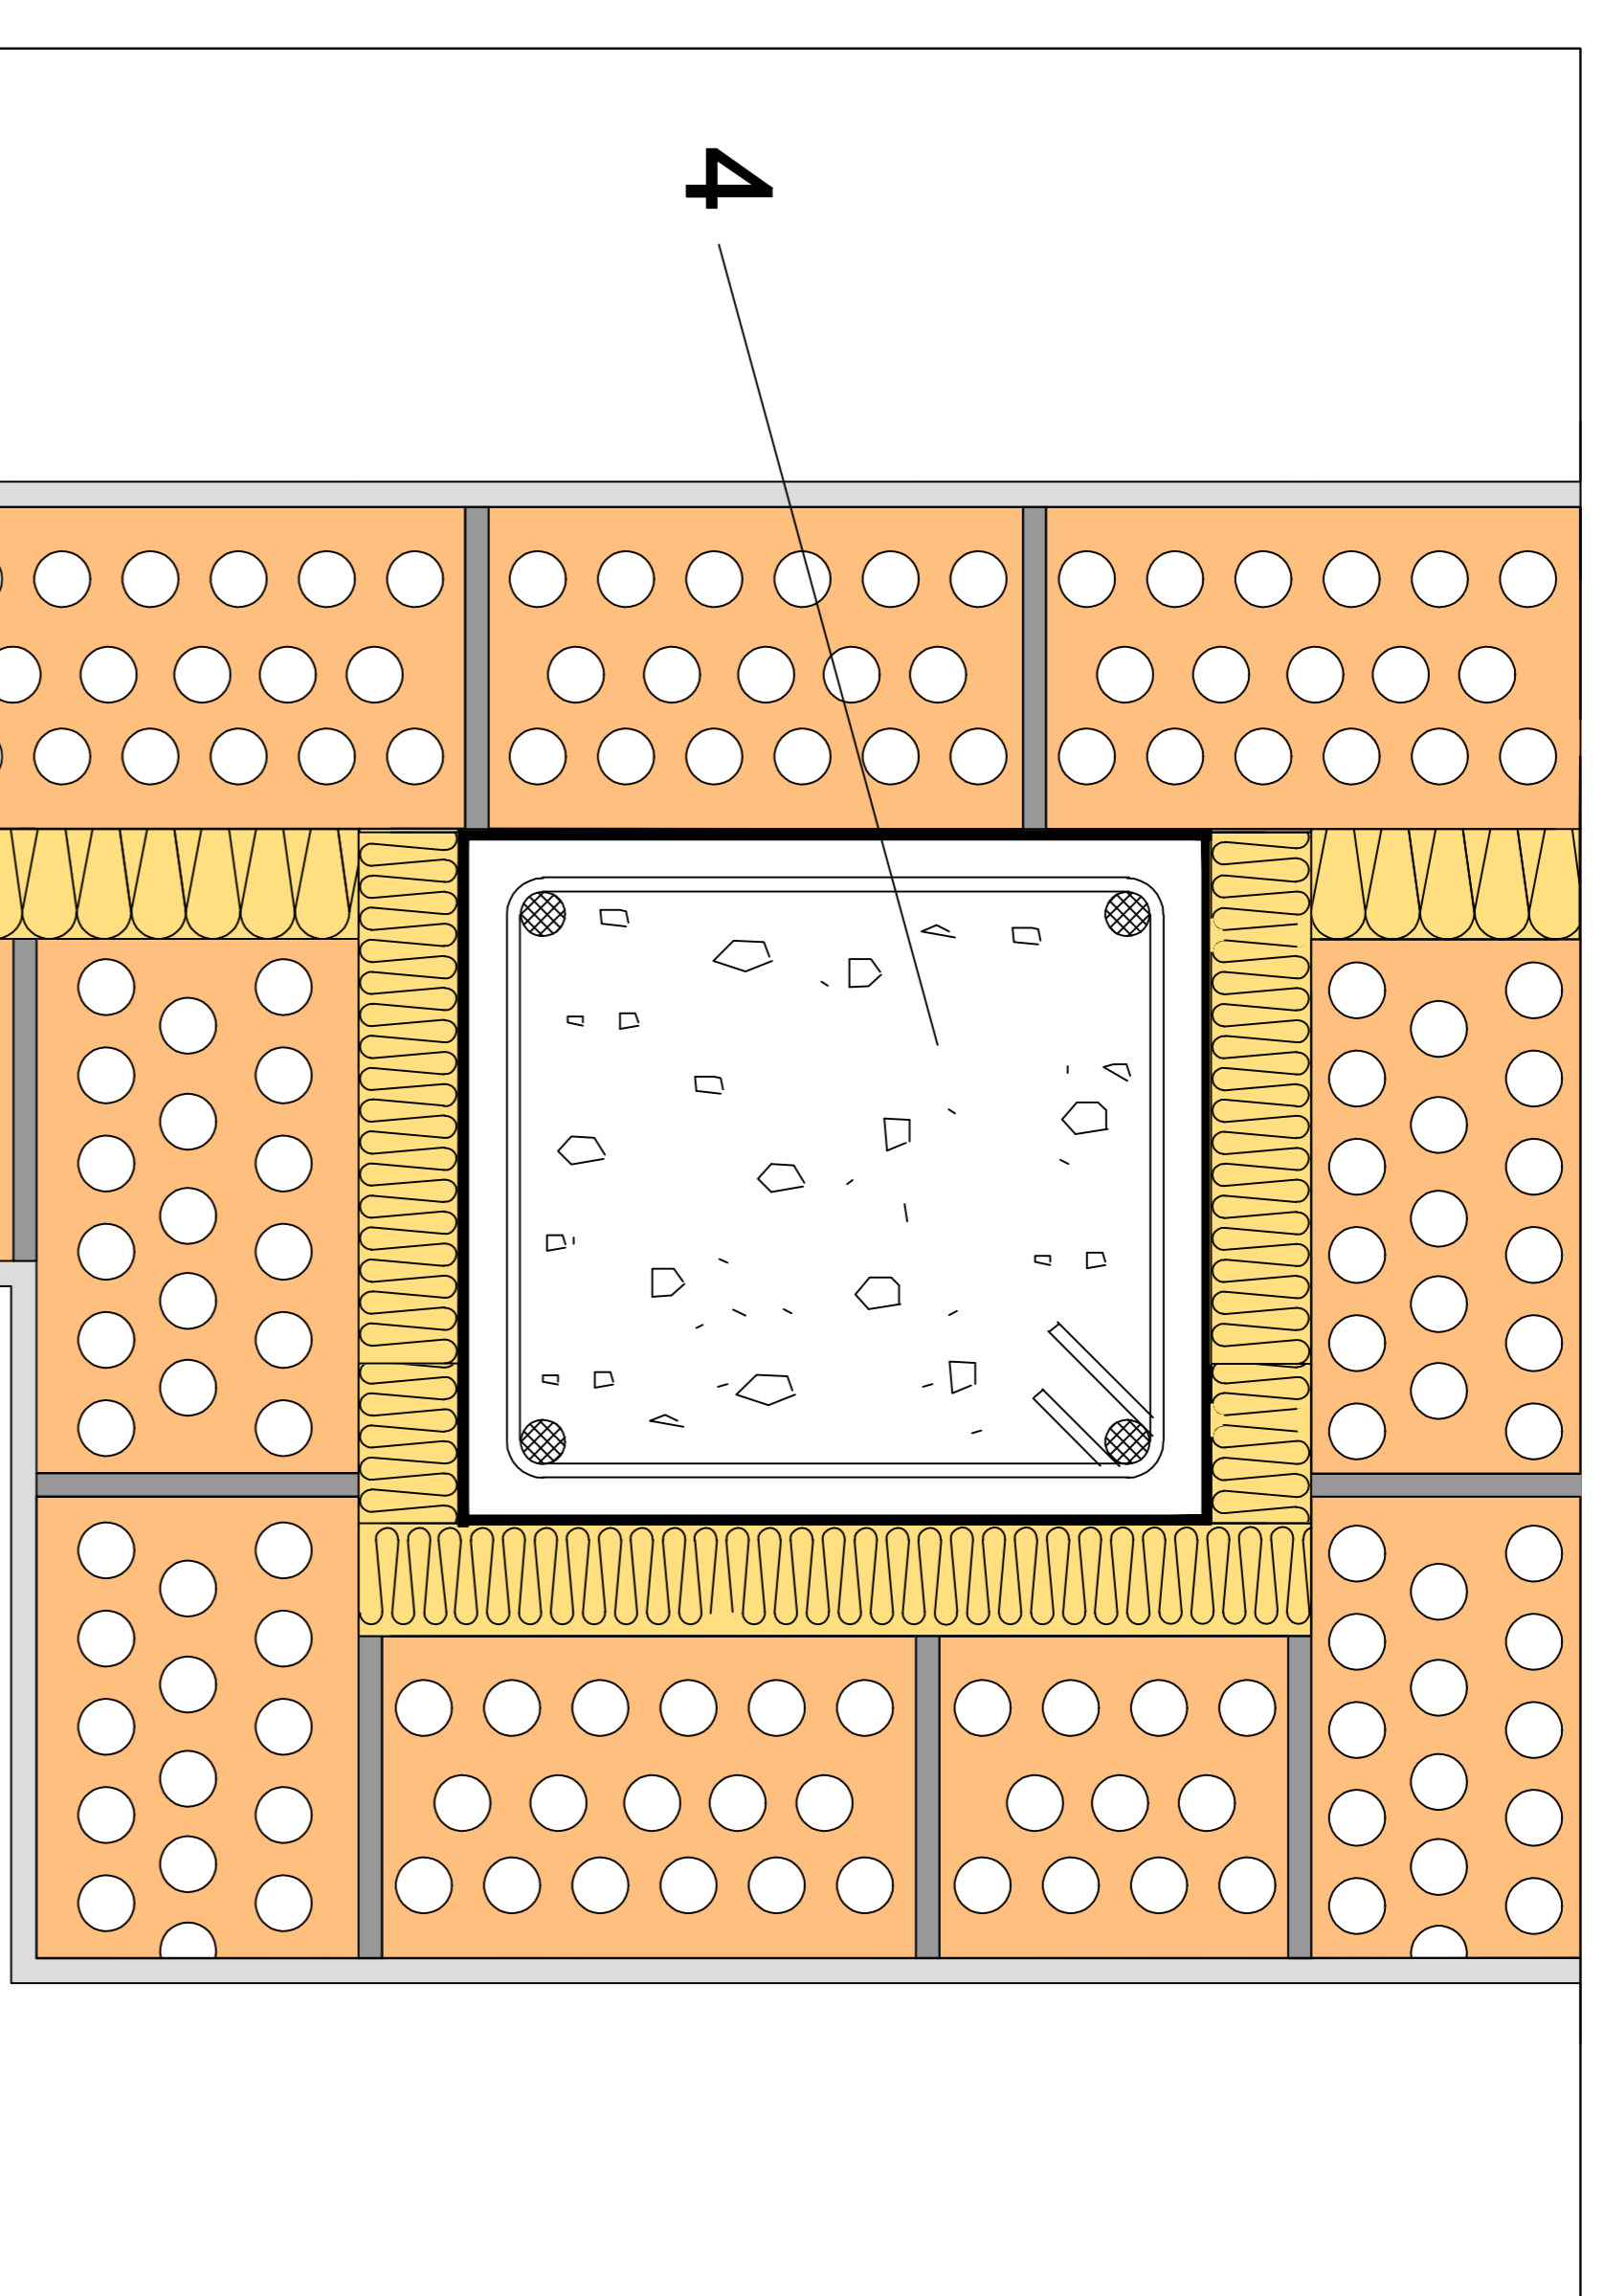
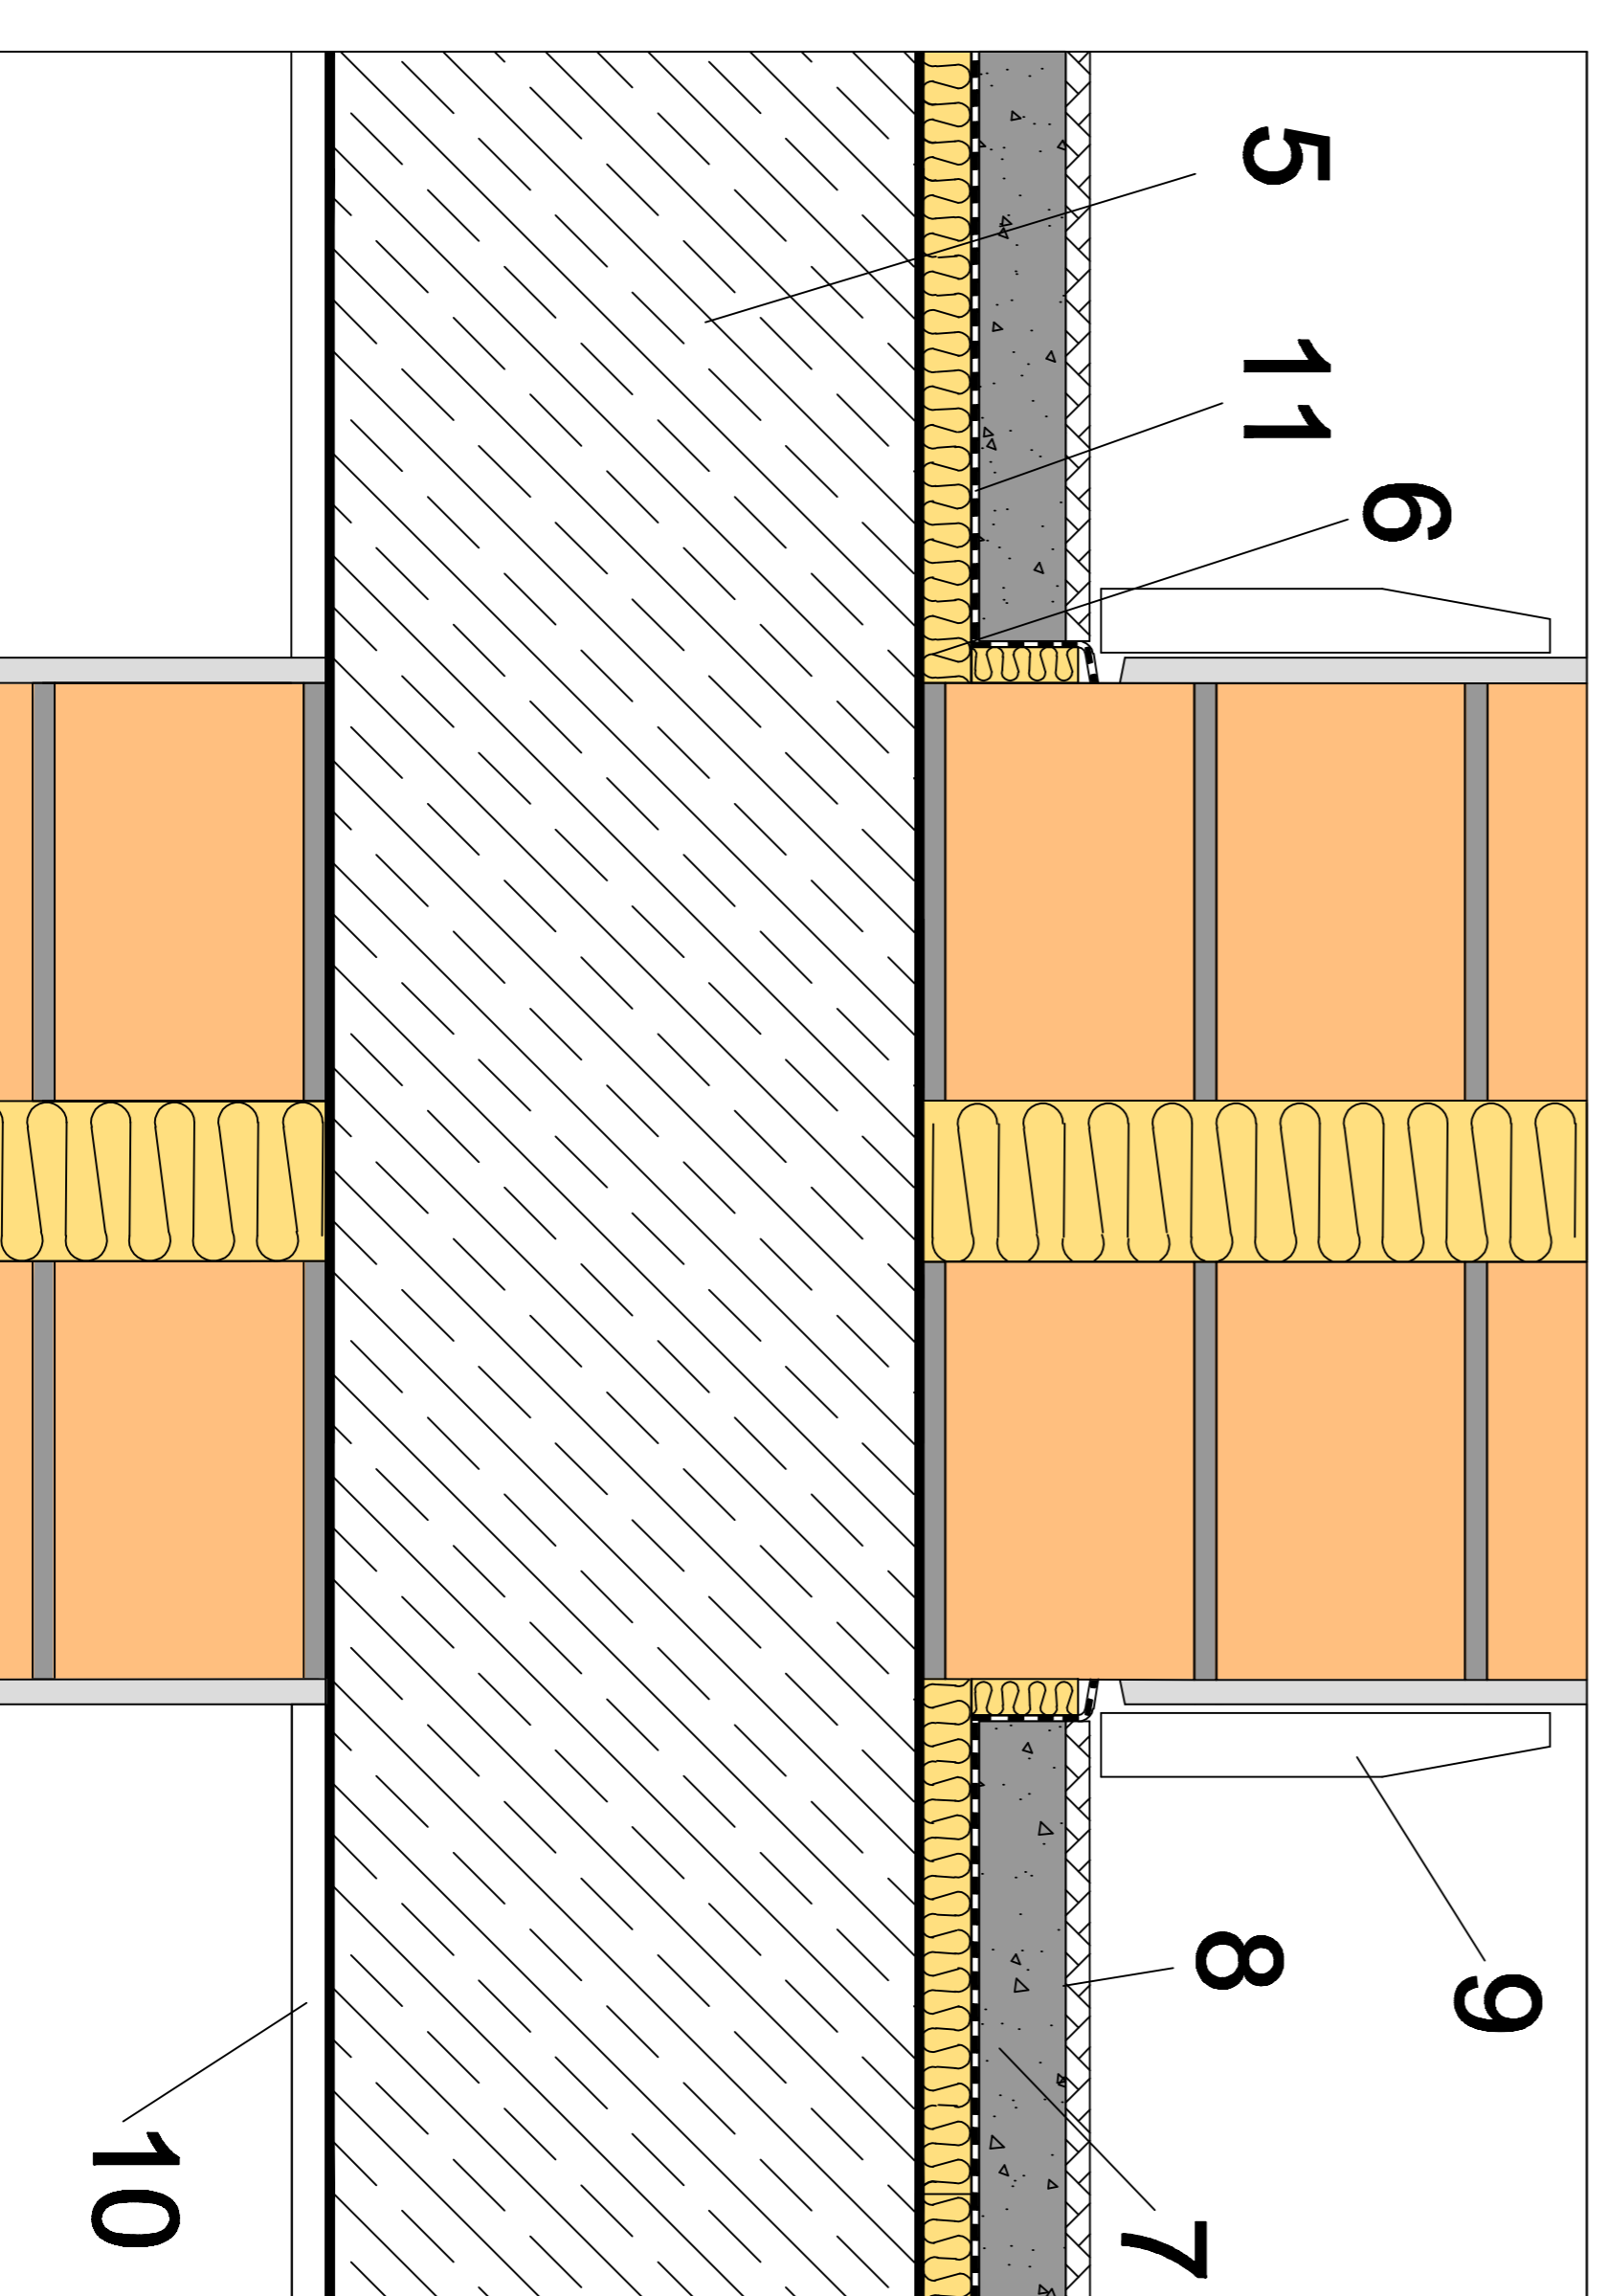
ENCUENTRO CON FORJADO

5 - SOPORTE RESISTENTE.

6 - LANA MINERAL ISOVER.

7 - LOSA HORMIGÓN ARMADO.

8 - PAVIMENTO.

9 - RODAPIÉ.

10 - ACABADO.

11 - LÁMINA IMPERMEABILIZANTE.
